西部某天然气田三通管件腐蚀失效分析

摘要: 西部某天然气田集输管道一处直插式三通管件发生爆管事故,三通主管材质为 16Mn 钢,支管材质为 316L+L416 双金属复合管。通过观察失效三通形貌,测量失效三通壁厚,利用电化学方法研究 16Mn 钢和 316L 不锈钢在气田模拟环境中的电偶腐蚀行为,利用 FLUENT 软件分别对直插式、45°和 30°三通内部流体的流动特性进行数值模拟计算,结合现场腐蚀情况调查,分析三通失效原因。结果表明,三通选材设计中存在电偶腐蚀的缺陷,且其直插式结构导致三通内部流体的流态发生剧烈变化。天然气在爆管位置形成涡流,气田产出水因低速涡流而逐渐粘附于管道内壁面,并与 CO₂ 形成酸性腐蚀环境,导致管道发生电偶腐蚀。爆管处管壁所受壁面剪切力较大,流体对管道内壁形成冲刷作用。三通管件在电偶腐蚀和机械冲刷的协同作用下失效。

Corrosion Failure Analysis of a Tee in a Natural Gas Field

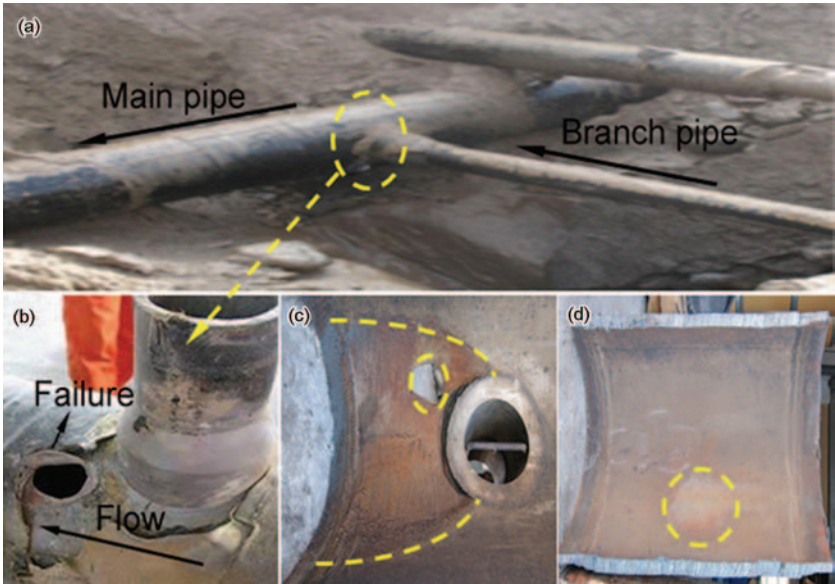
3.1.1 事故现场 事故现场如图3a所示。爆管位置位于主管下游且沿着三通角焊缝(支管与主管连接处)8点钟方向(图3b)。靠近三通角焊缝7至11点钟方向的下游主管减薄明显,并且随着距离的增加,减薄的区域呈双曲线型逐渐扩大(图3c);支管未发生减薄;与支管口正对的主管虽有减薄但却并不严重(图3d)。

图3 爆管事故现场,失效三通管件,发生明显减薄的三通主管内壁及支管口正对位置处的主管内壁照片

Fig.3 Field inspection of tube explosion (a), the tee joint with failure (b), inner wall occurred thickness reduction of the tee joint (c) and inner wall directly faced by the mouth of branch pipe (d)

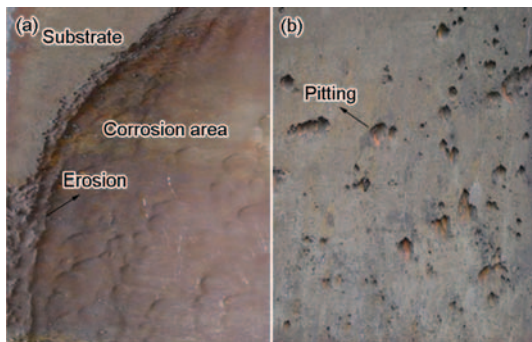
3.1.2 失效三通的形貌 肉眼观察,位于双曲线型减薄区域内的管道腐蚀严重,并伴随有流体冲刷的特征,局部区域的形貌呈现鳞片状,区域边缘被

流体冲刷出明显的界线(图4a)。与双曲线型减薄区对称的上游管道内壁发生明显的点蚀(图4b),这是碳钢在含Cl⁻介质中常见的腐蚀形态。

图4 失效三通的宏观形貌

Fig.4 Macro morphologies of the failure tee: the hyperbolic-type thinned area (a), inner wall of the tee upstream (b)

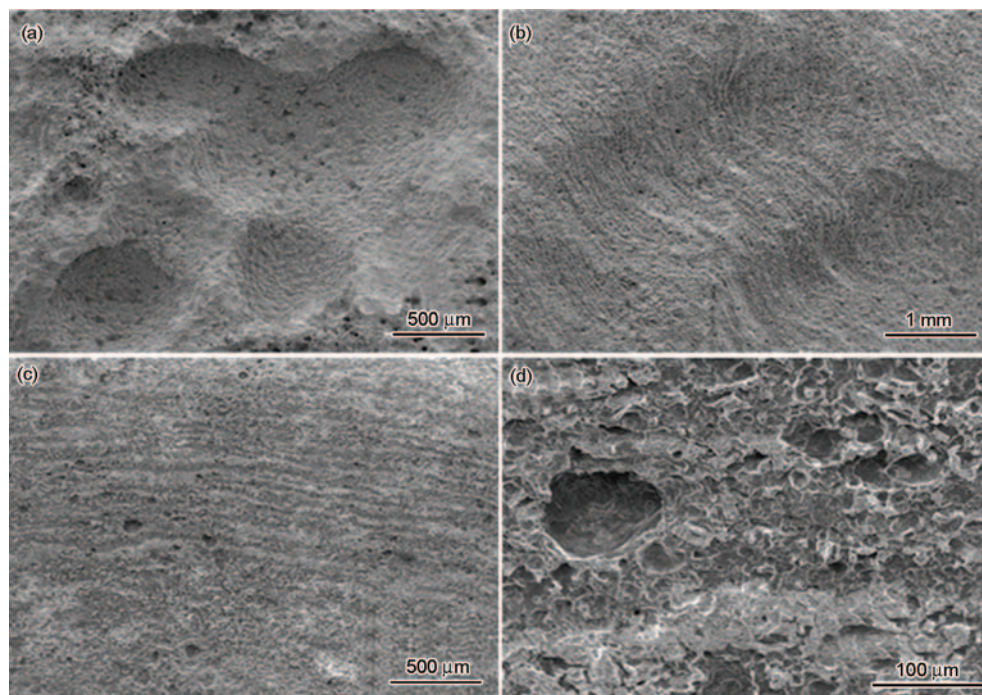
形貌如图 5a 所示,可以发现较多较大尺寸的点蚀

坑,且随着点蚀不断扩展,点蚀坑相互融合。双曲线型减薄区域内的管道呈现沟壑状的形貌特征(图 5b),并且表面呈现河流状的冲刷痕迹(图 5c)。此外,流体冲刷区域也存在点蚀坑(图 5c,d)。

图5 失效三通的微观形貌

Fig.5 Micro morphologies of the failure tee:inner wall of the tee upstream (a), the hyperbolic-type thinned area with gully (b), wash zone (c) and pitting (d)

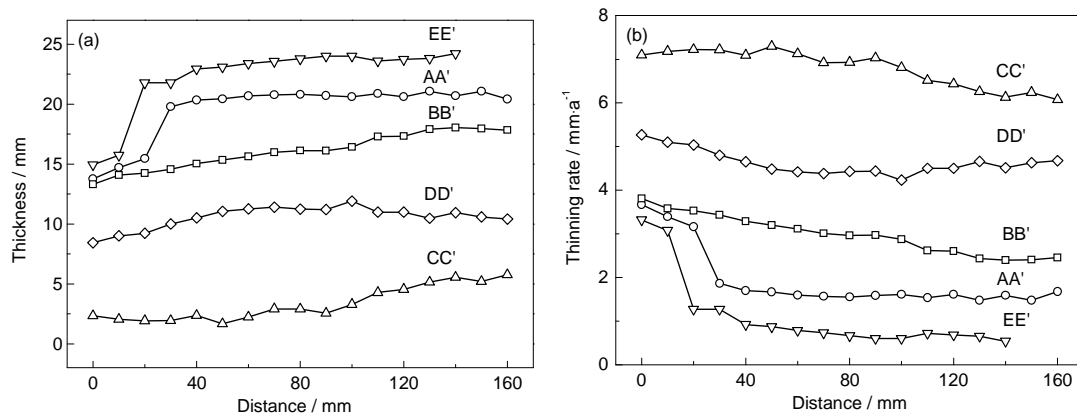
3.1.3 失效三通主管的减薄规律 管壁最薄处(爆破处)厚度仅为 1.68 mm,距离三通角焊缝 100 mm,距离支管轴线约 175 mm。主管内壁双曲线形减薄区长约 400 mm,其他位置未见明显减薄。图 1 中线段 AA',BB',CC',DD',EE'对应位置的主管壁厚如图 6a 所示。根据三通主管设计壁厚(26 mm),计算出三通投入使用 40 个月以来,图 1 中各线段对应位置处主管壁厚的减薄速度,如图 6b 所示。由图 6 可以看出,随着测点位置远离三通角焊缝,主管的

图6 图1中线段AA'~EE'对应位置处主管的厚度及其减薄速率

Fig.6 Thickness (a) and thinning rate (b) of the main pipe corresponding to the position of AA'~EE' in Fig.1

减薄量逐渐减小,减薄速度也逐渐减小。

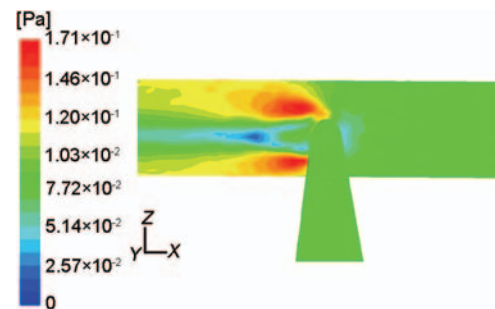
图 8 为直插式三通内部流体对管道壁面的剪切力云图,由图可见,流体对位于三通角焊缝 7 至 11 点钟方向的下游主管的壁面剪切力较大,且该区域大致呈双曲线型扩展。其中,沿着三通角焊缝 8 点钟和 10 点钟方向,即下游主管 5 点钟和 7 点钟方向的管壁所受剪切力最大。

图 8 直插式三通内部流体对管道壁面的剪切力云图

Fig.8 Contours of wall shear stress of the upright type tee joint

速率大于16Mn钢的腐蚀速率,如图17所示,这说明导致三通的失效还另有原因。根据三通内流体的壁面剪切力云图可知(图8),支管与主管内两股高速流体在三通汇合后,对双曲线区域内的主管壁面产生强的剪切作用。在高速流体的连续切削作用下,双曲线区域内的主管会因机械冲刷而减薄,双曲线区域与现场观测到的失效三通主管的减薄区域吻合较好。双曲线区域内管道的微观形貌同样说明了机械冲刷的存在。腐蚀导致管壁表面凹陷和粗糙,从而导致流态发生更大的变化;流态发生变化之后,致使水汽更加容易凝结,气流的壁面剪切力导致腐蚀产物被吹走,使得腐蚀产物无法阻挡腐蚀,新鲜金属再次露出致使腐蚀加速发生。对比三通主管的上、下游内壁面,可以发现双曲线区域内管道的沟壑状的微观形貌正是局部腐蚀凹坑经过流体长时间冲刷后形成的。另外,酸性溶液会因重力作用而聚集于下游主管7点钟方向,即三通角焊缝8点钟方向,这就导致三通 $X=-200$ mm 截面7点钟方向的主管壁面受到的冲刷和腐蚀最严重,从而发生严重的减薄现象,最终穿孔失效。现场观测结果有力地证实了这一分析,三通爆管位置位于主管下游,沿着三通角焊缝8点钟方向,即主管7点钟方向,距离支管轴线175 mm。电偶腐蚀和流体冲刷的协同作用是导致三通失效的根本原因。

(5) 为消除电偶腐蚀,在三通支管与主管选材时应尽量避免使用异种金属,或者在三通内壁涂覆涂层来避免电解质溶液与金属的直接接触。同时,可以通过减小支管与主管入口方向的夹角来优化三通的结构设计,从而避免流体在管道内部形成低速涡流区并有效地削弱流体对管道的冲刷作用。

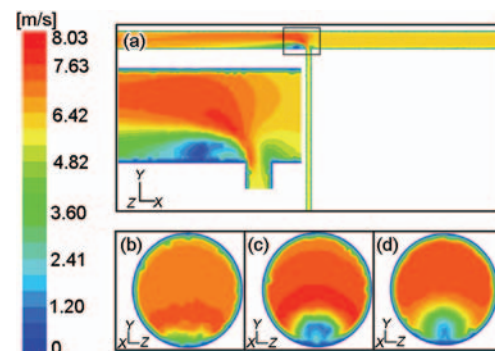
图 9a 为直插式三通 $Z=0$ mm 截面流体的速度云图,可以看出,当支管与主管内两股高速流体汇合后,在靠近支管的下游主管壁面形成低速涡流区。由三通 $X=-80$ mm 截面 (图 9b)、 $X=-200$ mm 截面 (图 9c) 及 $X=-400$ mm 截面 (图 9d) 流体的速度云图可知,涡流区影响范围以主管 6 点钟方向 (三通角焊缝 9 点钟方向) 为中心,包涵 5 至 7 点钟方向 (三通角焊缝 8 至 10 点钟方向) 的主管壁面,低速涡流区长约 500 mm。随着 X 绝对值的增大,下游母管壁面的涡流影响区呈先增后减的变化趋势,三通 $X=-200$ mm 截面为涡流中心区。

图 9 直插式三通内部流体在 $Z=0$, X 分别为 -80, -200 和 -400 mm 截面上的速度云图

Fig.9 Contours of velocity magnitude on sections of $Z=0$ (a), $X=-80$ mm (b), $X=-200$ mm (c), $X=-400$ mm (d) of the upright type tee

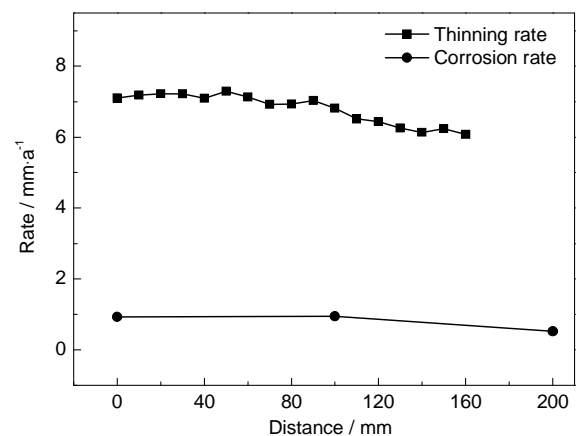
图17 图1中线段CC'对应位置处的主管的减薄速率和16Mn钢的腐蚀速率

Fig.17 Thinning rate of the main pipe corresponding to the position of CC' in Fig.1 and corrosion rate of 16Mn steel
